## PROJECTO PULSAR - Efeitos da radiação cósmica em película holográfica

Alexandre Cabral (INETI), Paulo Pires (INCM), José Manuel Rebordão (INETI)

LISBOA, 24 DE JUNHO DE 2002

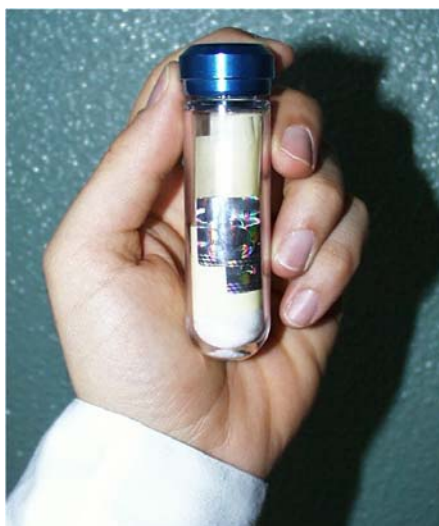
Fig.1 - Tubo que continha as amostras expostas à radiação cósmica.

Do conjunto inicial de hologramas produzidos para esta experiência, foram guardados alguns exemplares para posterior comparação com aqueles que viajaram para o espaço num tubo e foram sujeitos à radiação cósmica (fig.1).

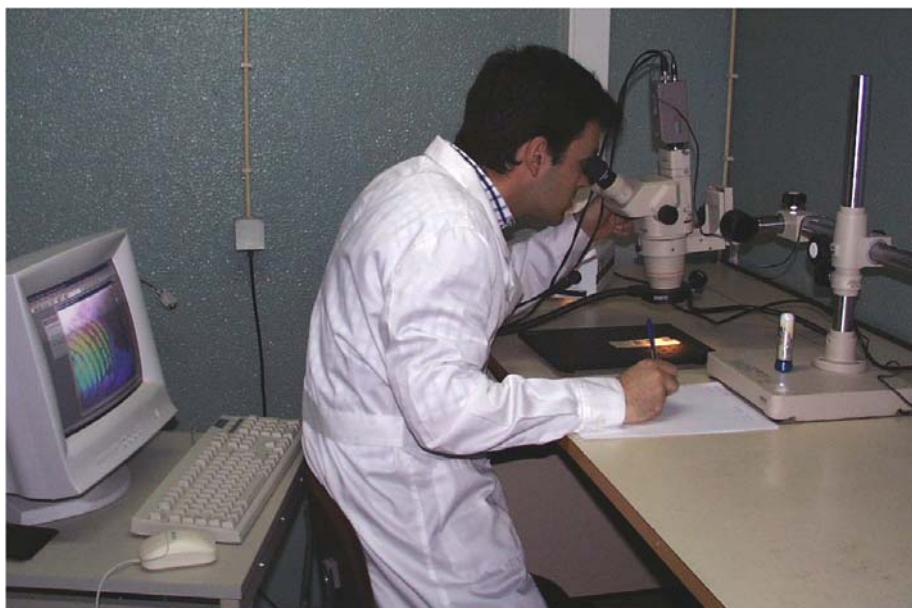
Fig.2 – Análise por microscopia óptica.

A avaliação dos efeitos é feita através de microscopia. Numa primeira fase, através de microscopia óptica, feita uma avaliação da existência ou não de furos causados pelo impacto de partículas. A análise foi feita com um microscópio com uma ampliação de cerca de 360×, tanto nas amostras sujeitas à radiação como naquelas que ficaram em terra.

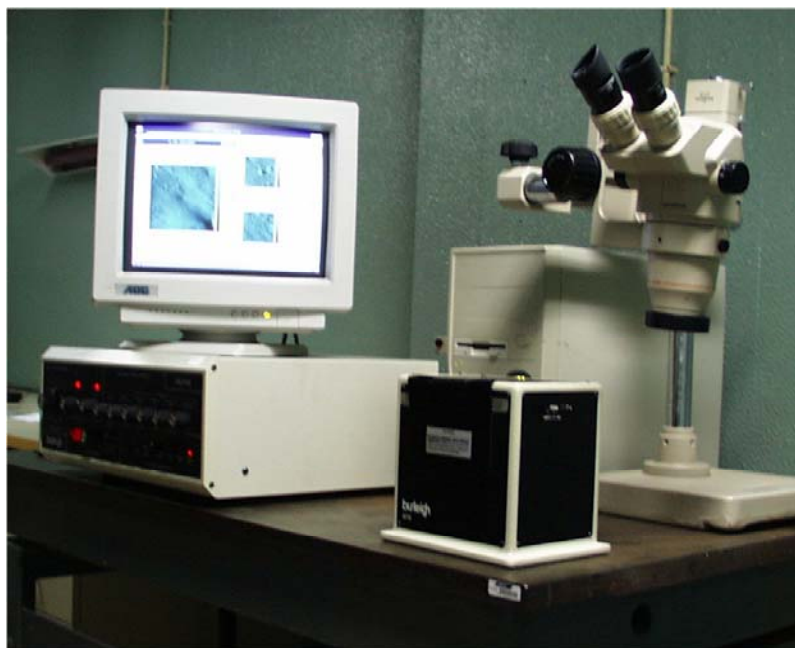
**Fig.7 – Análise por microscopia de força atômica.**

Como foi referido anteriormente, a análise por microscopia de força atómica, deveria surgir na sequência da detecção de alterações topográficas nas amostras (causadas por impactos das partículas) através da microscopia óptica. Mesmo que existam alteração de dimensão inferior à detectável com a ampliação usada ( $360\times$ ), muito dificilmente seriam detectadas pois a área de cada análise de microscopia de força atómica é de cerca de  $25 \times 25 \text{ }\mu\text{m}^2$  (seriam necessárias cerca de 640 000 análises para cobrir um só holograma), o que não é viável.
